냉각수 누설에 의해 발생한 승용차화재 사례의 분석

이 의 평\*

전주대학교 소방안전공학과

Analysis of a Car Fire Caused by a Coolant Leak

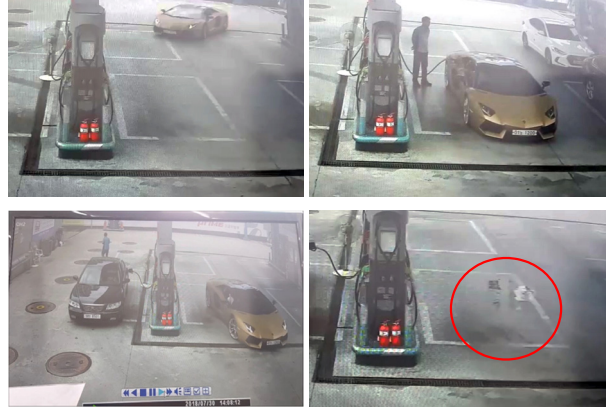
주유소 CCTV 녹화 영상에 Photo. 1과 같이 이 사건 차량에 화재발생 당일 주유소에서 주유하기 전후의 차량 아래 바닥상태를 비교할 수 있고 주유하고 출발한 직후 바닥에 주유하기 전에 없던 이물질이 촬영되어 있고, Photo. 2와 같이 주유소 직원이 바닥에 흘러내린 이물질을 손으로 댄 후 코로 냄새를 맡은 장면이 촬영되어 있다.

Photo. 1 Before and after filling gasoline at the gas station

또한 카카오톡 대화 내용 중 서비스센터 측에서 차주에게 냉각수 누설을 확인해주고 있는 점, 주유소 CCTV 녹화영상에서 이 사건 차량이 주유했던 위치의 주차장 바닥에 주유하기 전에 없던 이물질이 주유 직후에 있고 이 이물질을 주유소 측에서 냄새 맡아 확인하고 있는 점, 이물질이 있는 주유소 바닥 위치가 주유 당시 이탈된 냉각수 고무호스 위치와 일치하는 점을 연관시켜 보면 이 이물질은 냉각수로 분석(추정)할 수 있고 냉각수는 주유 당시를 포함하여 화재발생 이전에 이미 누설되고 있었던 것으로 분석(추정)할 수 있다.

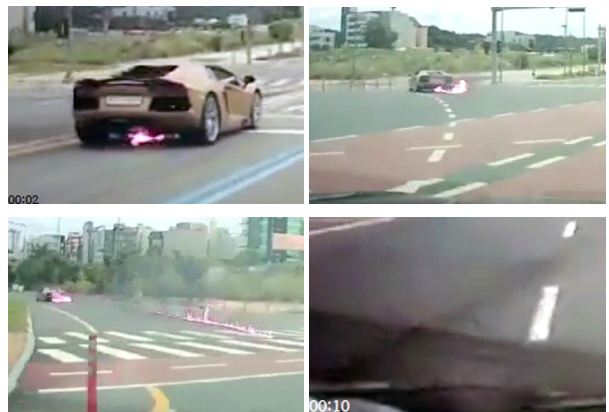
블랙박스 녹화 영상은 이 사건 차량을 뒤따라오던 차량에서 녹화한 것으로 Photo. 3에 나타난 것처럼 이 사건 차량이 1차선에서 좌회전을 하는 순간 14:08:45에 뒤쪽 좌우측 바퀴 중간 부분에서 최초 착화되고, 착화 약 3초 후 우측으로 화염이 크게 확대되고 6초 후 길게 노면에 화염이 형성되고, 화염이 사라진 후 화염이 있던 노면에 희미한 흔적이 남아있으며, 화염은 진한 주황색이 아니고 약한 푸른빛이 있는 것으로 보아 엔진오일이나 휘발유(연료)가 연소할 때의 화염이 아니고 알코올이 연소할

Photo. 3 Telerecording image of black box

때의 화염 모습과 유사하다. 차체 하부의 좌우바퀴 사이의 중간부분에서 최초 착화되어 화재가 발생한 후 좌회전 영향으로 화염이 우측으로 쏠리면서 화재가 우측으로 확대된 것으로 확인할 수 있다.

위에서 분석한 것처럼 연소 특이점만으로 보면 심하게 연소된 부위인 엔진룸 우측 뒤쪽을 발화개소로 판정할 수 있지만, 화재발생 당시 블랙박스 영상인 Photo. 3과 연관시켜보면 심하게 연소된 부위는 좌회전으로 인해 화염이 우측으로 확대되어 나타난 것이 확인되므로 심하게 연소된 뒤쪽 우측부위는 발화개소와 관련이 없는 것으로 분석할 수 있다.

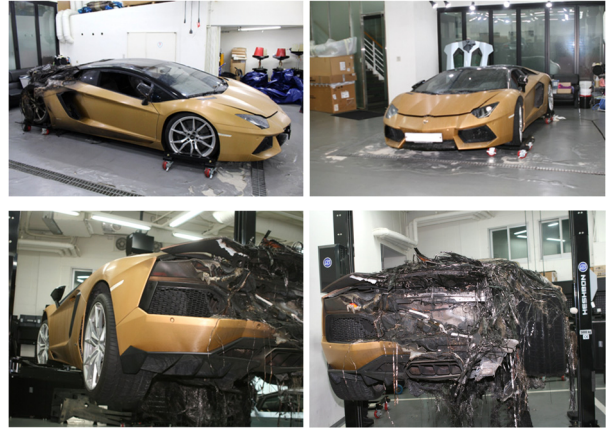
Photo. 4와 같이 차량 외관은 앞바퀴 및 좌측(전후좌우는 운전석에 앉아 전방을 주시한 경우를 기준으로 함. 이하 동일함) 뒷바퀴부분은 연소되지 않은 상태이며, 뒤쪽 우측 타이어 인접부분을 중심으로 엔진룸 위의 보닛 등 가연물 일부가 연소된 상태로 차량 앞쪽과 좌측면은 연소되지 않은 상태이다.

Photo. 4 Front, rear, left and right

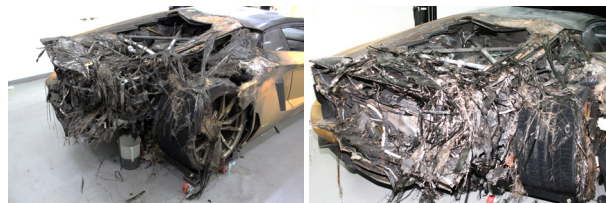
차량의 뒤쪽 좌측은 극히 일부만 연소된 상태이나 Photo. 5와 같이 우측부분은 상대적으로 심하게 연소된 상태로 우측 타이어 인접부분에서는 엔진오일 배관의 이음부분에서 오일이 누유되고 있어 계량컵으로 수집하고 있고 에어컨 콘덴서 일부가 연소 및 열변형된 상태이고 뒤쪽에 위치한 엔진룸의 보닛은 대부분이 연소된 상태로 우측 타이어 안쪽 부분을 중심으로 연소된 모습이며 범퍼 부분도 우측 타이어부분 안쪽에서 좌측 쪽으로 연소확대된 모습이다.

Photo. 5 Strongly burnt rear side

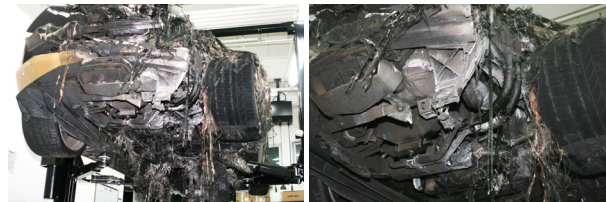
Photo. 6과 같이 차량 하부는 뒤쪽의 우측 타이어 안쪽 부분을 중심으로 심하게 연소되거나 용융되어 있고 우측 앞쪽과 좌측으로 연소 확대된 특이점이 있으며, 우측 뒷바퀴 안쪽의 엔진오일 누유개소에 인접한 프레임 부분이 국부적으로 용융되어 있는 특이점이 있다.

Photo. 6 Bottom side

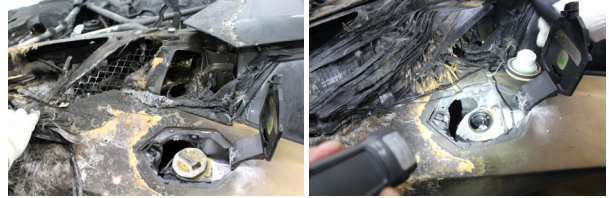
엔진룸의 우측에 위치한 연료주입구 부분을 조사한바 Photo. 7과 같이 연료의 누설이나 넘침 등에 의한 흔적이 없다. 연료주입구 앞쪽에 위치한 연료통 부분의 연료주유관, 연료통 및 연료호스는 모두 금속으로 되어 있고 원형을 유지하고 있으며 연료라인 전체가 금속으로 되어 있고 손상이나 누설흔적이 없이 그대로 남아 있는바 연료누설에 의한 화재는 배제할 수 있다.

Photo. 7 Fuel filler cap

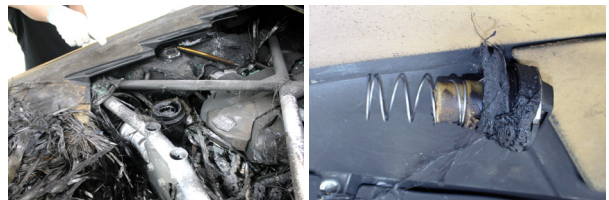
엔진 좌측에 위치한 냉각수 주입구는 Photo. 8과 같이 열변형되어 있고, 마개는 이탈되어 연소되지 않은 엔진룸 바닥에서 마개 일부가 연소 및 열변형이 된 상태로 발견되었으며 화재로 인해 마개 고정 부위가 용융되자 스프링 힘에 의해 이탈되어 엔진룸 바닥에 떨어진 것이다.

Photo. 8 Water reserver tank stopper

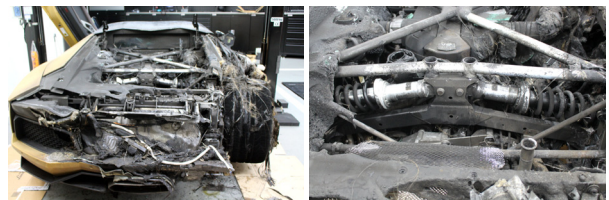
Photo. 9와 같이 X바(Bar)와 연결된 프레임은 좌측부분에 누유 흔적이 있고 우측부분에 수열(受熱) 흔적(○ 부위)이 있다. 수열 흔적이 있는 X바와 연결된 좌측 프레임의 하부에서 Photo. 10과 같이 이탈된 냉각수 고무호스(내경 10 mm)가 발견되며, 고무호스가 이탈된 금속파이프 부분은 화염으로 오염되어 있고 고무호스는 표면만 약간 연소된 상태로 이탈되어 있는 점을 고려하면 이 금속파이프의 끝부분은 화재발생 이전에 고무호스가 이탈

Photo. 9 The frames connected to the X bar

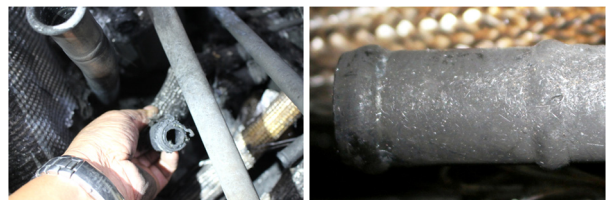
Photo. 10 Disjoined rubber hose from a metal pipe

된 상태에서 화재로 오염된 것으로 분석할 수 있다.

냉각수 금속파이프와 고무호스 접속 부위는 고무호스를 금속파이프 끝의 안쪽 턱이 있는 부분까지 깊숙이 끼워 넣고 금속파이프 안쪽 턱과 바깥쪽 턱 사이에서 스프링밴드로 체결하게 되어 있으나(Photo. 10의 우측 사진 참조) 고무호스를 금속파이프의 안쪽 턱이 있는 부위까지 깊숙이 끼우지 않고 금속파이프 외부 턱이 있는 부위 밖에서 스프링밴드가 고무호스 끝에 체결되어 있어서 냉각수 내부 압력(1 bar 정도)과 진동 등에 의해 고무호스가 금속파이프에서 이탈된 것으로 분석할 수 있다.

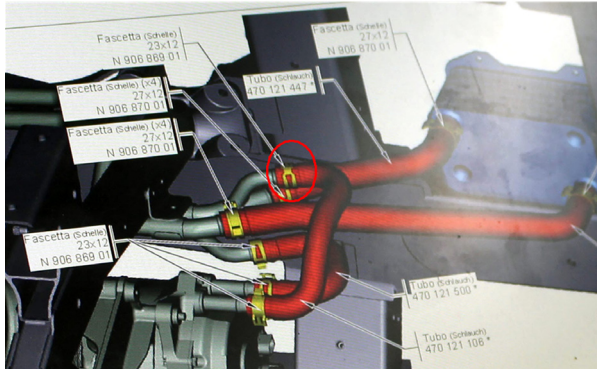
Photo. 11 Joining image between rubber hoses and metal pipes

이탈된 고무호스는 메이커 제시자료(Photo. 11 참조)와 대조한 결과, Tubo(Schelle) 470 121 106\* 호스이고 Fasetta(Schelle) 23×12 N 906 869 01(Photo. 11의 ○ 부분) 체결 부분이 이탈된 것으로 확인할 수 있다.

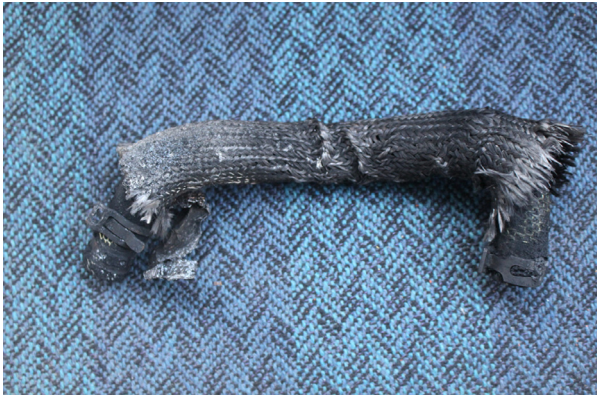
Photo. 12 Disjoined rubber hose collected by evidence

Photo. 12는 이탈된 고무호스(Photo. 11의 Tubo (Schelle) 470 121 106\*)를 증거물로 회수한 것이다. Photo. 13의 좌

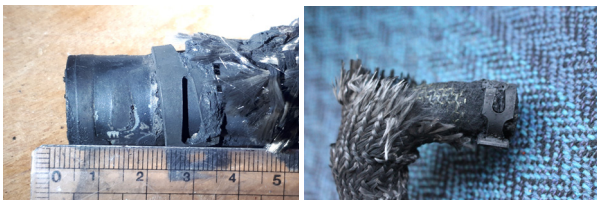
Photo. 13 Close-up of both end sides of disjoined rubber hose

측사진은 Photo. 12의 일부러 분리한 쪽을, Photo. 13의 우측사진은 Photo. 12의 이탈된 부분 쪽을 근접 촬영한 것이다. 회수하기 위해 일부러 분리한 부분(좌측사진)은 고무호스(안쪽 직경 10 mm) 끝에서 5 mm 내측에 결속한 자국이 있고 이탈된 부분(우측사진)은 스프링 결속밴드가 고무호스 끝에 여분이 없이 체결되어 있음을 확인할 수 있다.

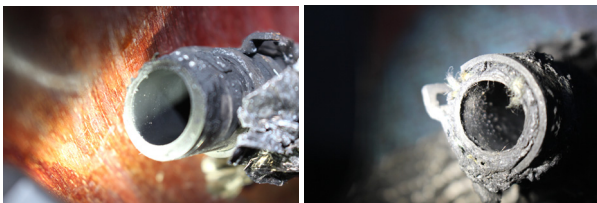
Photo. 14 Close-up of insides of both end sides

증거물로 회수하기 위해 일부러 분리한 부분의 끝 쪽 내부에는 Photo. 14의 좌측사진과 같이 압축흔과 그늘음이 없고, 이탈된 고무호스 끝 부분의 내부에는 Photo. 14의 우측사진과 같이 금속파이프 외부 턱에 의한 압축흔적이 형성되어 있고 그늘음 오염이 있는 점을 감안하면 조사과정에 이탈된 상태로 발견된 고무호스 부분은 화재 발생 이전에 금속파이프에서 이탈된 상태에서 화재 후에 화재 열을 받은 것으로 분석할 수 있다.
